| | Наименование объекта | Собор Спасо - Преображенский (руины) 1595-1601гг. |
| | Вид объекта | Памятник архитектуры |
| | Категория охраны | объект культурного наследия регионального (республиканского) значения |

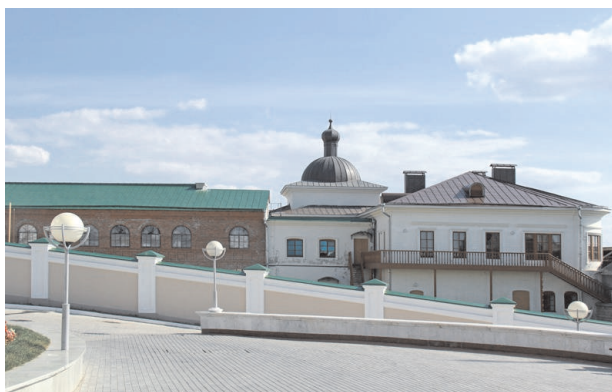
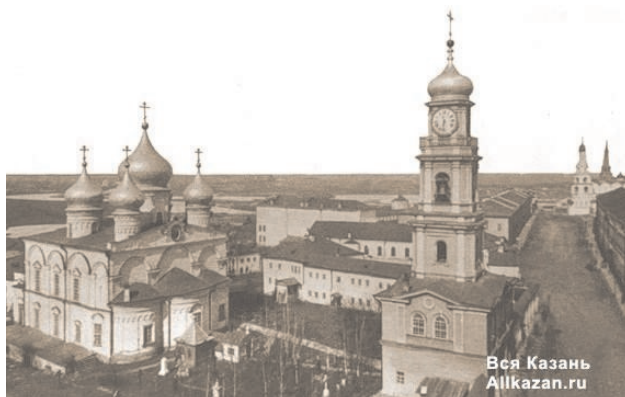
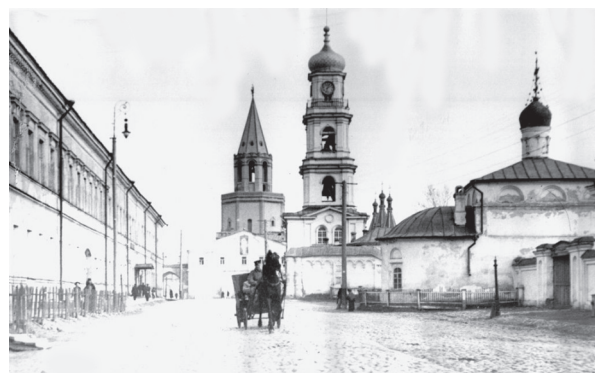
Архитектурно-археологические остатки **Преображенского собора** расположены в центре комплекса. Собор монастыря был построен в 1595-1601 гг. Это был белокаменный шестистолпный трехапсидный храм, с пятью главами, размерами и художественными качествами не уступавший Благовещенскому собору. Преображенский собор разрушен в середине 1920х гг., одним из первых в период борьбы с религией. До настоящего времени дошел цокольный этаж (подклет) собора с перекрытиями. Стены подклета сложены из белого камня, блоки гладко отесаны и плотно пригнаны друг к другу. Сводчатые перекрытия также белокаменные, опираются на стены и два ряда квадратных столбов.

Собор во имя Преображения Господня первоначально построен в 1550-х годах и представлял собой деревянное строение на каменном подклете. В 1596 - 1601 гг. на его месте был построен каменный шестистолпный храм с пятью главами и с тремя алтарными выступами. Здание построено на более раннем каменном подклете, который чудом сохранился до наших дней и очень схож с нижним храмом Благовещенского собора. Это очень колоритное помещение с четырьмя столпами и стеной с проемами, отделяющей подалтарную часть, на которые опираются коробовые и крестовые своды. Верхняя часть здания была взорвана в 30-е годы XX века. Но даже по этой сохранившейся части можно судить насколько многочисленные перестройки претерпевал Преображенский храм на протяжении своего существования.
